マグマロック工法による 耐震化工事追跡調査結果 (中間報告)

日本スナップロック協会 会長 喜多島 恒

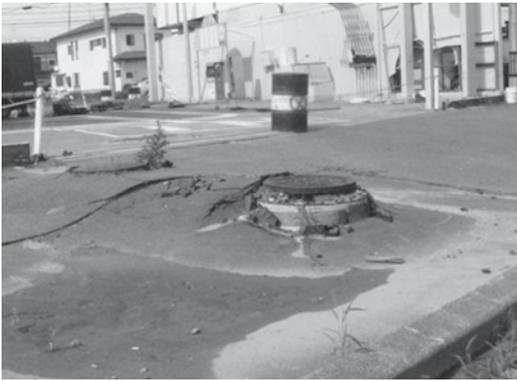
写真ー7 浮上したマンホール（公共下水道）

水道はマンホールの浮上が見られたものの、女川幹線側のマンホールには浮上は見られなかったが、浄化センターに近づくに従って道路の起伏が大きくなり、処理センター手前のマンホールは隆起が無いもののマンホールの直壁の継手部には10cmを超える大きな横ズレが2カ所発生した状態であった。災害査定を実施するため、管内水位を一時的に下げたが、長期間下水が滞留した状態だったため管内は黒色の汚れやノロの付着で激しく汚れていた。しかし、マグマロックは管口の近くにあるため、状態をよく目視観察することができた。

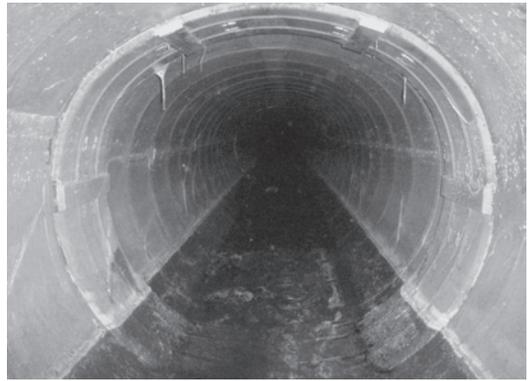
写真ー9 被災後の管内（更生材：ダンビー）

調査結果は、48カ所のすべての設置箇所はズレや外れ、浸入水の発生等の異常がないことが確認され、管理者からも耐震性を認めるとの言葉をいただいた。地上のマンホールの状態と管内のマ

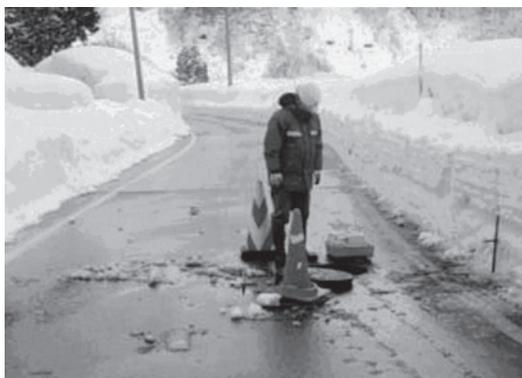
写真－11 被災後の追跡調査（地上）

施工後間もなく、東日本大震災発生翌日の3月12日に長野県北部を震源とする長野地震（震度6強）が発生し、津南町・十日町を震度6弱の地震が襲った。このため、3月18日に被災後の状況調査を行ったが、この地域は降雪量が多く、マンホールが雪に隠れて半数の確認しかできず、残りについては7月7日に2回目の調査を行った。地上部は、道路面にクラックが発生したため

下水道にも被害が想定されたが、調査結果は全数に位置ズレや外れ、浸入水等は見られず異常のないことを確認した。マグマロック工法 mini・NGJ の概略図を図－5、マグマロック工法 mini・NGJ の耐震工事内容を表－3、調査状況を写真－11～12に示す。

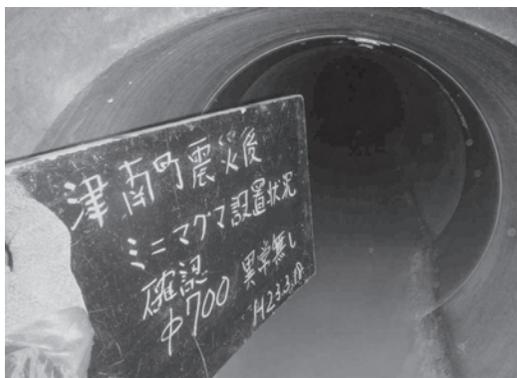
写真－12 被災後の追跡調査（管内）

今回の2件の追跡調査は、被災後間もない厳しい条件下で、かつ、限られた時間での目視による調査であったが、結果は、地震による異常な状態は見られず、マグマロック工法 NGJ、マグマロック工法 mini・NGJ ともに、設置したマグマロックやミニマグマに位置ズレや外れ、浸入水等の異常は見られず、
